**صيانة وترميم الأرضيات
الفسيفسائية في كنائس البديّة
(Area A)**

دراسة نظرية تحليلية

*(Restoration and Conservation of Mosaic Floors
in EL- Bediye churches)
(Area A)*

قدمت هذه الرسالة استكمالاً لمتطلبات درجة الماجستير في الآثار - العلوم التطبيقية

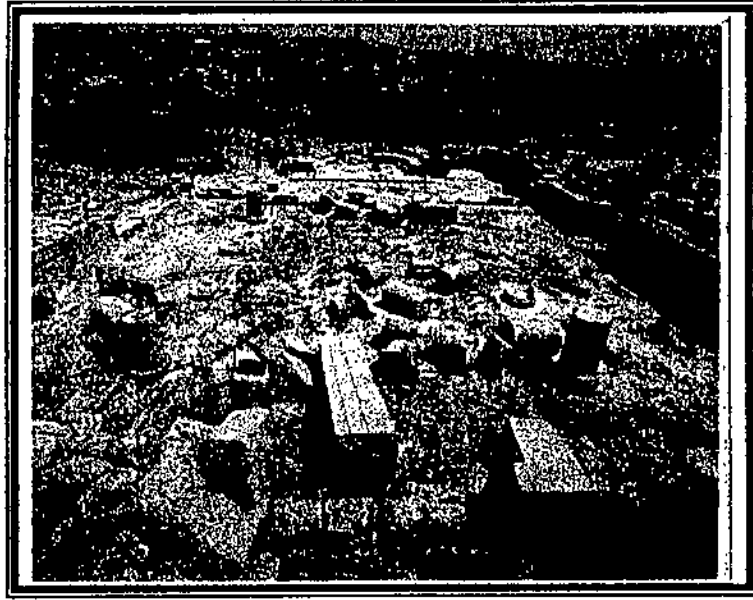
صورة (٦) : تساقط حجارة الجدران والأعمدة فوق الأرضيات الفسيفسائية
(Piccirillo 1993 : 294)

فتقل الجدران يضغط مباشرة على المكعبات ويؤدي إلى خلخلة الدعامات الملاطية، ويحدث فيها شروخا وتشققات، فتصبح بيئة مناسبة تتجمع فيها المياه وتنمو فيها الأعشاب، وتتشط فيها مختلف عوامل التلف ، كما أن تساقط حجارة هذه الجدران يحدث تكسرات ودمار تظهر على سطح الأرضية الفسيفسائية(صورة ٦)(Bassier 1977:69 ; Villa 1977:49 ; Watkinson 1987:56)

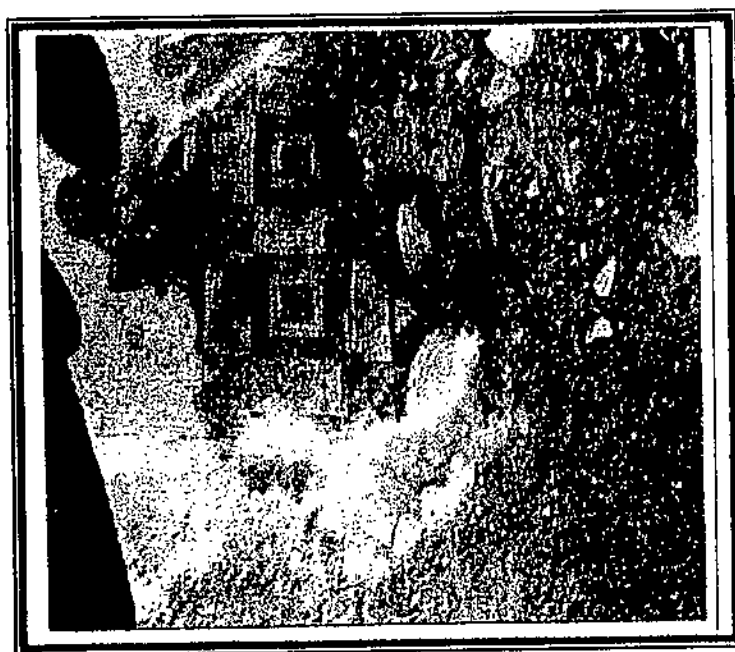
صورة (١٣) : ظاهرة اختراق الجذور للأرضيات الفسيفسائية
(كنيسة مارألياس - عجلون)

وينتج هذا التلف عن حركة جذور النباتات والأشجار في بحثها عن الرطوبة فتعمل على فصل المكعبات عن الدعامات الملاطية (صورة : ١٣) ، وتنشط حركة هذه الجذور في الأماكن التي تحتوي على مواد عضوية. (Villa 1977: 49).

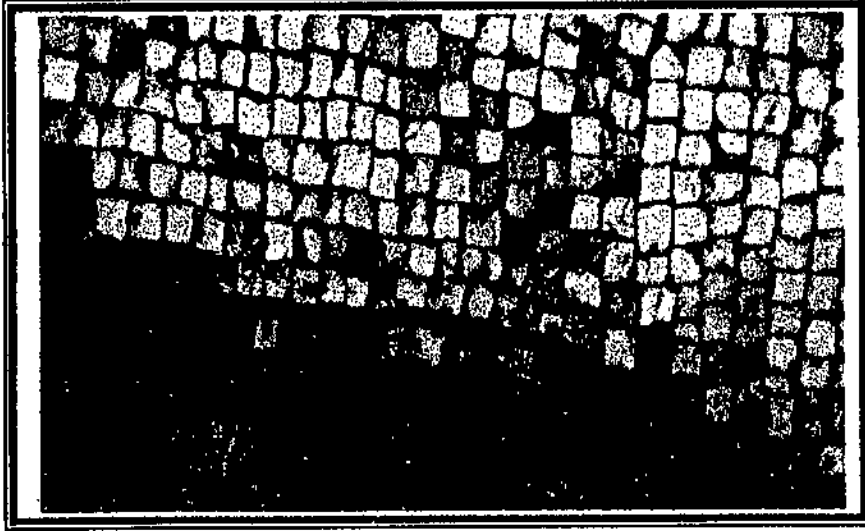
صورة (٢٠) : تفكك المكعبات عند الأطراف بسبب قلة أعمال الصيانة والترميم
كما لم يتم إزالة بعض الجدران التي بنيت في فترات لاحقة ، والتي ما زالت حتى الآن تضغط بثقلها فوق هذه الأرضيات والتي من الممكن سقوط حجارة هذه الجدران فوق الأرضيات الفسيفسائية في أي وقت محدثة التلف والدمار لها، (صورة: ٢١) .

بالرغم من مضي أكثر من عامين عن الكشف لهذه الأرضيات إلا أنه حتى هذا الوقت لم تجر أدنى عمليات التدخل في صيانتها وترميمها ، كتدعيم الأطراف بالملاط الجيري لمنع تفكك المكعبات وضياعها، (صورة: ٢٠) .

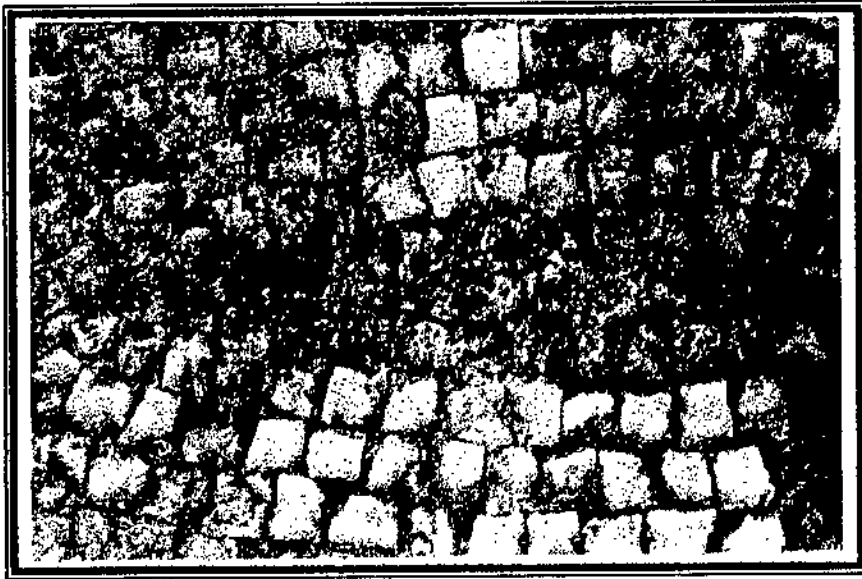
صورة (٢٩) : تبين الترسبات فوق سطوح المكعبات الفسيفسائية

كما أن الأملاح غير الذائبة التي ترسبت على سطوح المكعبات كان لها دور في تشويه سطوح الأرضيات الفسيفسائية جمالياً وإخفاء المشاهد التصويرية ، (صورة : ٢٨+٢٩) .

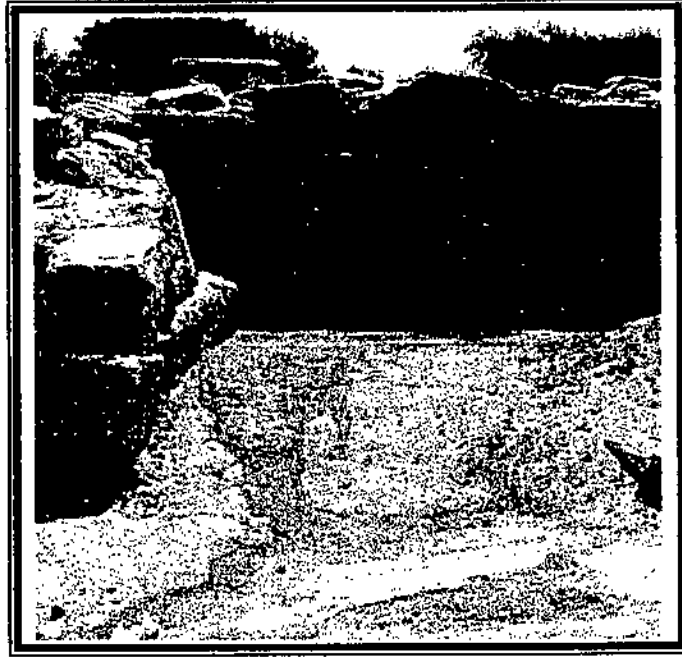
صورة (٣٣): تبين أثر الزلازل على الأرضيات الفسيفسائية من خلال ارتفاع جزء وانخفاض جزء آخر.

يعتبر الأردن بشكل عام من المناطق غير المستقرة جيولوجيا وذلك لوقوعه بالقرب من الانهدام الأفريقي الآسيوي العظيم ، مما أدى إلى حدوث زلازل قوية في الماضي ، وقد أدت هذه الزلازل إلى دمار جزء كبير من الأرضيات الفسيفسائية في كنائس البديّة من خلال تساقط حجارة الجدران فوق هذه الأرضيات أو في دمارها نهائياً بفعل الاهتزازات أو من خلال رفع أجزاء وهبوط أجزاء أخرى (صورة: ٣٣) .

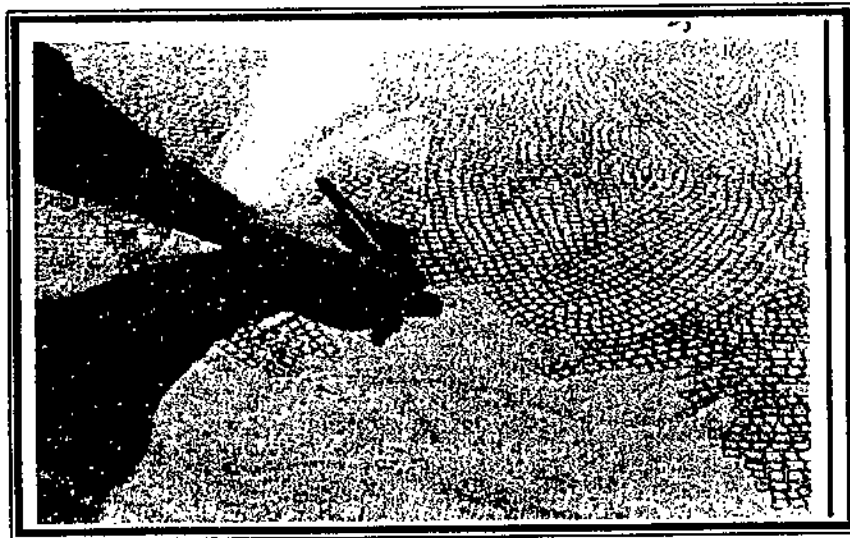
صورة (٣٤) : التوثيق للأرضية الفسيفسائية بمقياس الرسم (١:١)
(Fiori , et .al 1992 : 33)

٢- مقياس الرسم (١:١) : وتتم عملية التوثيق بهذا الأسلوب من خلال تغطية الأرضية الفسيفسائية بغطاء من البلاستيك الشفاف، وباستخدام أقلام ملونة يتم تحديد جميع المكعبات وبيان لون كل واحد منها، (صورة: ٣٤) بالإشارة إليه برقم او رمز معين ، وتحديد مظاهر تلف كل جزء من هذه الأرضية بلون خاص (صورة: ٣٥)، (Edward 1990 :178 ؛ شريط فيديو، - رافينا ١٩٩٤) .

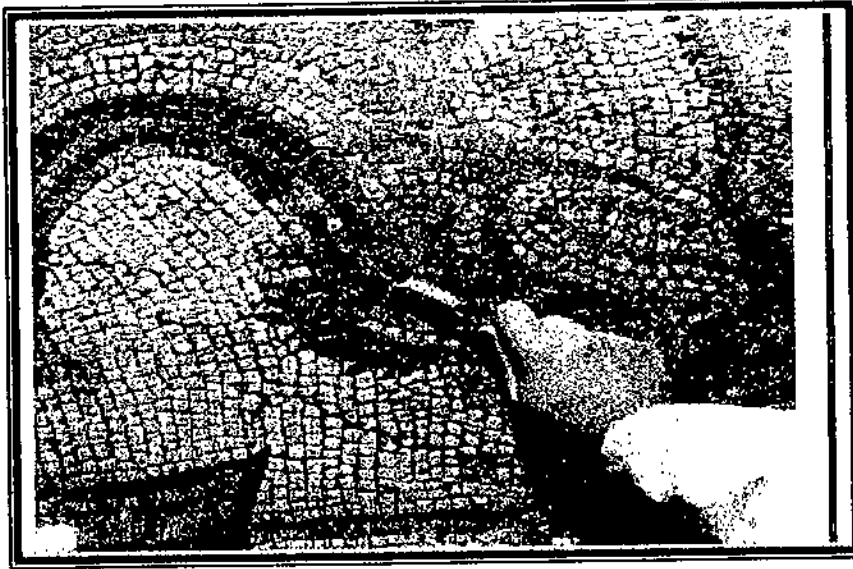
صورة (٣٦) : إزالة الأملاح المترسبة من على سطح المكعبات بواسطة فرشاة ناعمة .
(Fiori , et .al 1992 : 77)

وتستخدم هذه الطريقة لإزالة ما قد ترسب من الأملاح على السطح، وذلك باستخدام فرشاة ناعمة وجافة (صورة: ٣٦) ، مع أخذ الحيطه والحذر بعدم خدش المكعبات أو خلعها من مكانها، ويمكن استخدام الماء الساخن بكميات قليلة لتسهيل ذوبان وإزالة هذه الأملاح (صورة: ٣٧) ، (سينزر ١٩٩٠ : ٢٦٩ : Cobau 1990:133-135 ؛ شاهين ١٩٩٣ : ١٩٤) .

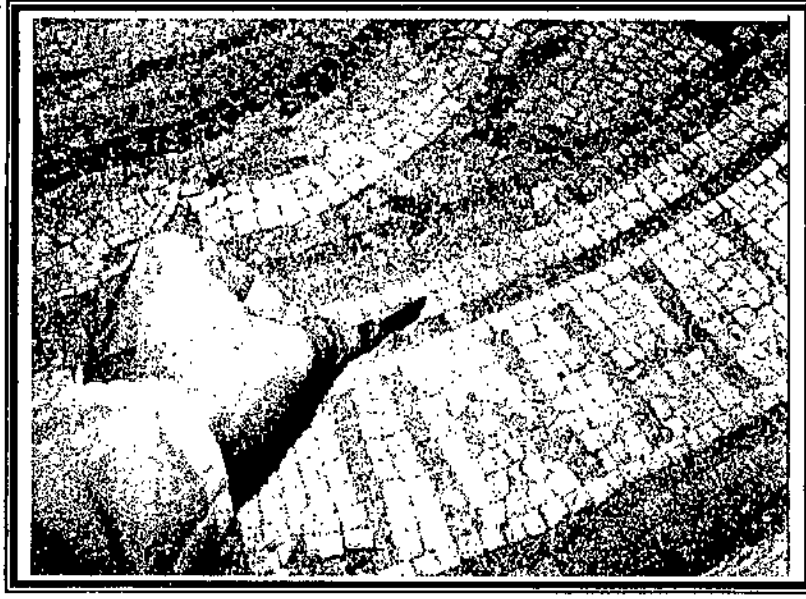
صورة (٣٨) : إحدى الطرق الخاطئة لإزالة الأملاح بواسطة الأدوات الحادة
(Fiori ,et .al 1992 : 32)

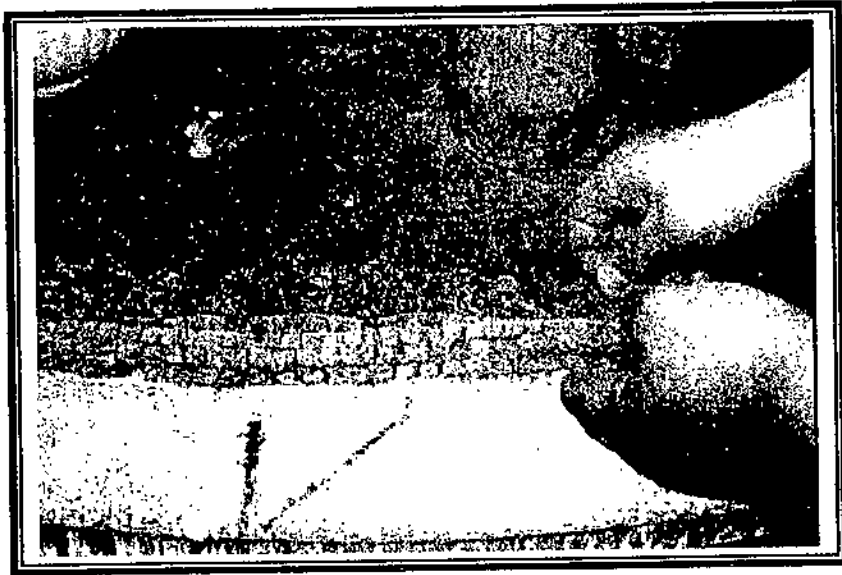
صورة (٣٩) : عملية التدعيم الفوري للمكعبات عند الأطراف
(Fiori , et .al 1992 : 31)

هذه الخطوة تنفذ في الحالات الطارئة عند وجود بعض المكعبات المتفككة عن الدعامات الملاطية بحيث تستدعي التدخل السريع خوفا من ضياع المكعبات خاصة الموجودة عند الأطراف . (صورة:٣٩) .

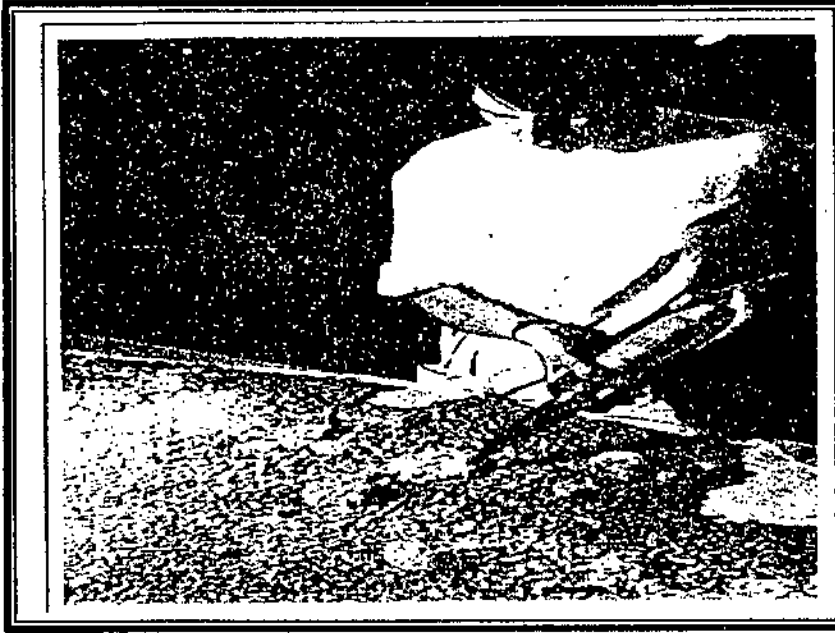
صورة (٤٩) : إزالة الطين القديم بواسطة الأراميل الكهربائية
(Wihr 1977 :65)

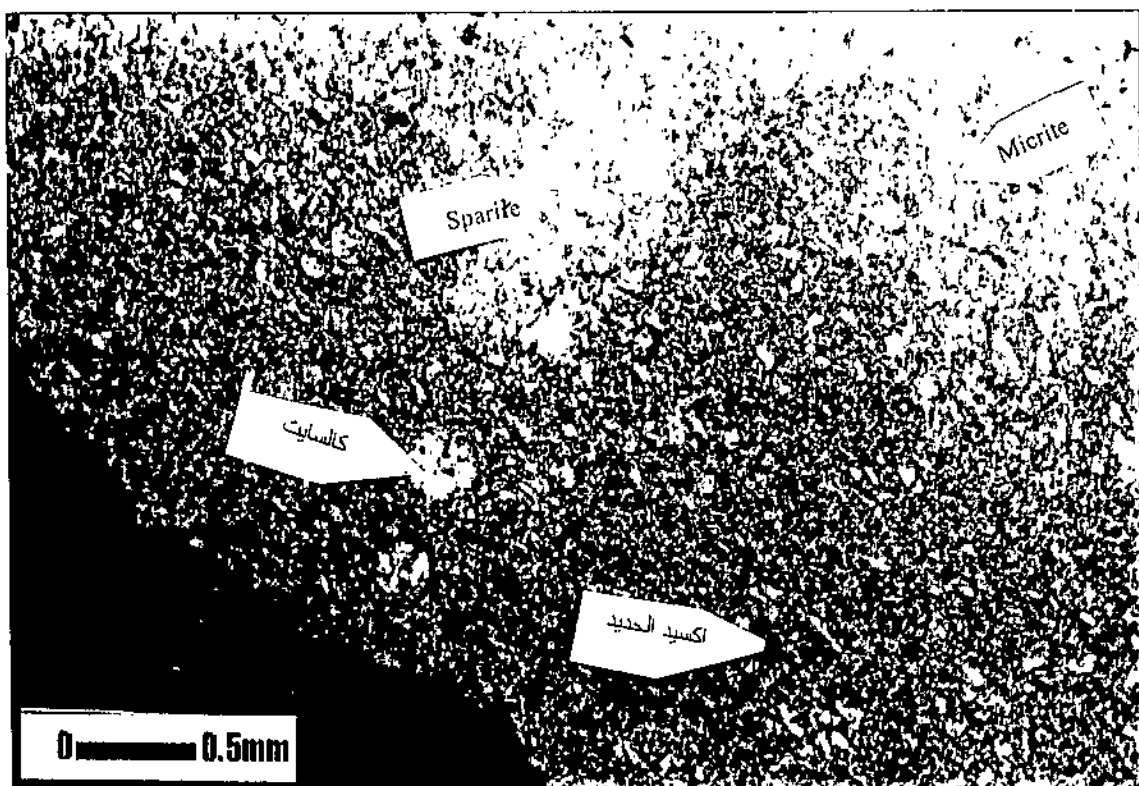
صورة (٦٠) : عينة صخور رقم (٣) تحت المجهر (CPL)
